Universidade Federal do Triângulo Mineiro
Instituto de Ciências Tecnológicas e Exatas
Programa de Mestrado Profissional em Inovação Tecnológica

**Avaliação da potabilidade das águas e dos impactos ambientais macroscópicos
das nascentes em Uberaba, Minas Gerais**

Uberaba
2014

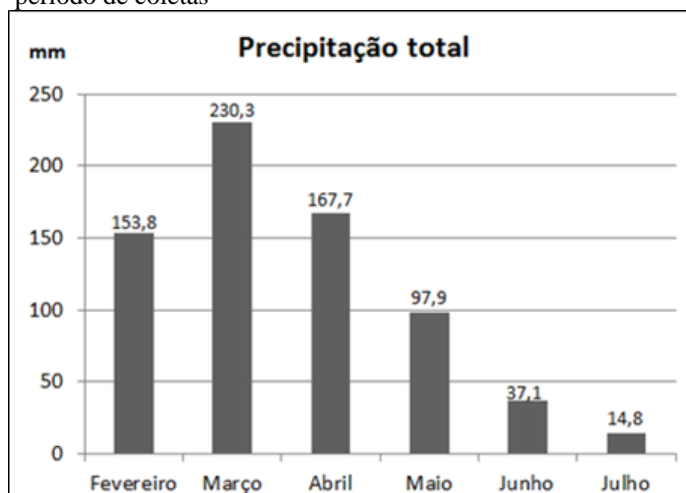
Figura 5 – Precipitação total mensal em Uberaba durante o período de coletas

A partir dos dados pluviométricos de Uberaba, obtidos do INMET, foi elaborado o gráfico de precipitação total mensal ilustrado na Figura 5. Os meses de fevereiro, março e abril correspondem à época chuvosa, enquanto junho e julho correspondem à época seca e maio ao período de transição entre ambas.

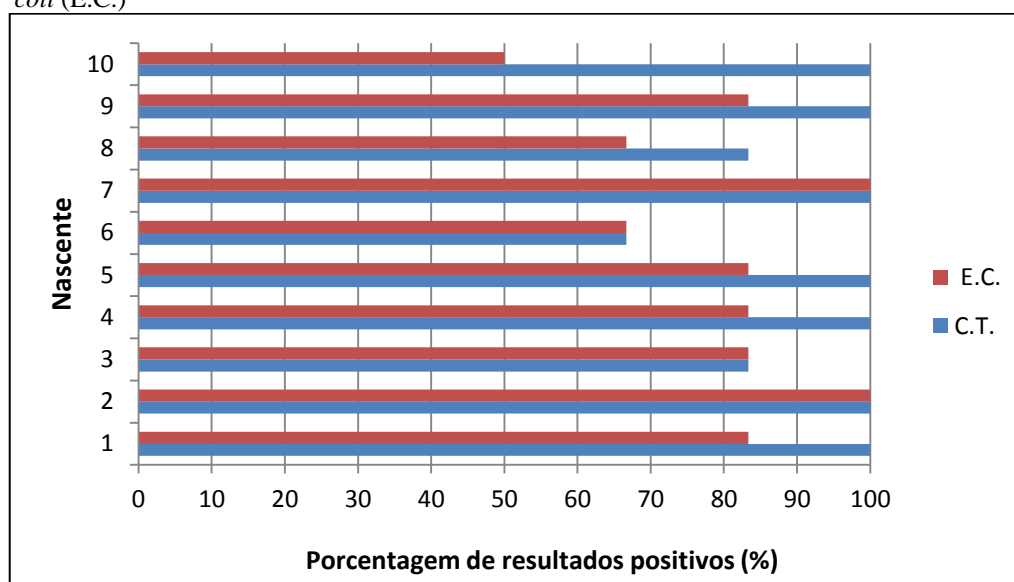
Figura 7 – Frequência de contaminação das nascentes por coliformes totais (C.T.) e *Escherichia coli* (E.C.)

Em estudo sobre a qualidade microbiológica das águas de 19 nascentes localizadas em Seul na Coreia do Sul, Youn-Joo e Breindenbach (2005) detectaram coliformes totais em 100% das amostras e *Escherichia coli* em 78% das mesmas. Já Gomes et al. (2002) estudaram a qualidade da água de sete nascentes naturais de uso público nos municípios de Sorocaba e Votorantim no Estado de São Paulo e constataram a presença de coliformes totais em 100% e coliformes termotolerantes em 85,7% das amostras analisadas. Assim, observa-se nestes estudos que é comum a contaminação microbiológica das águas das nascentes e o seu consumo constitui um risco à saúde da população.

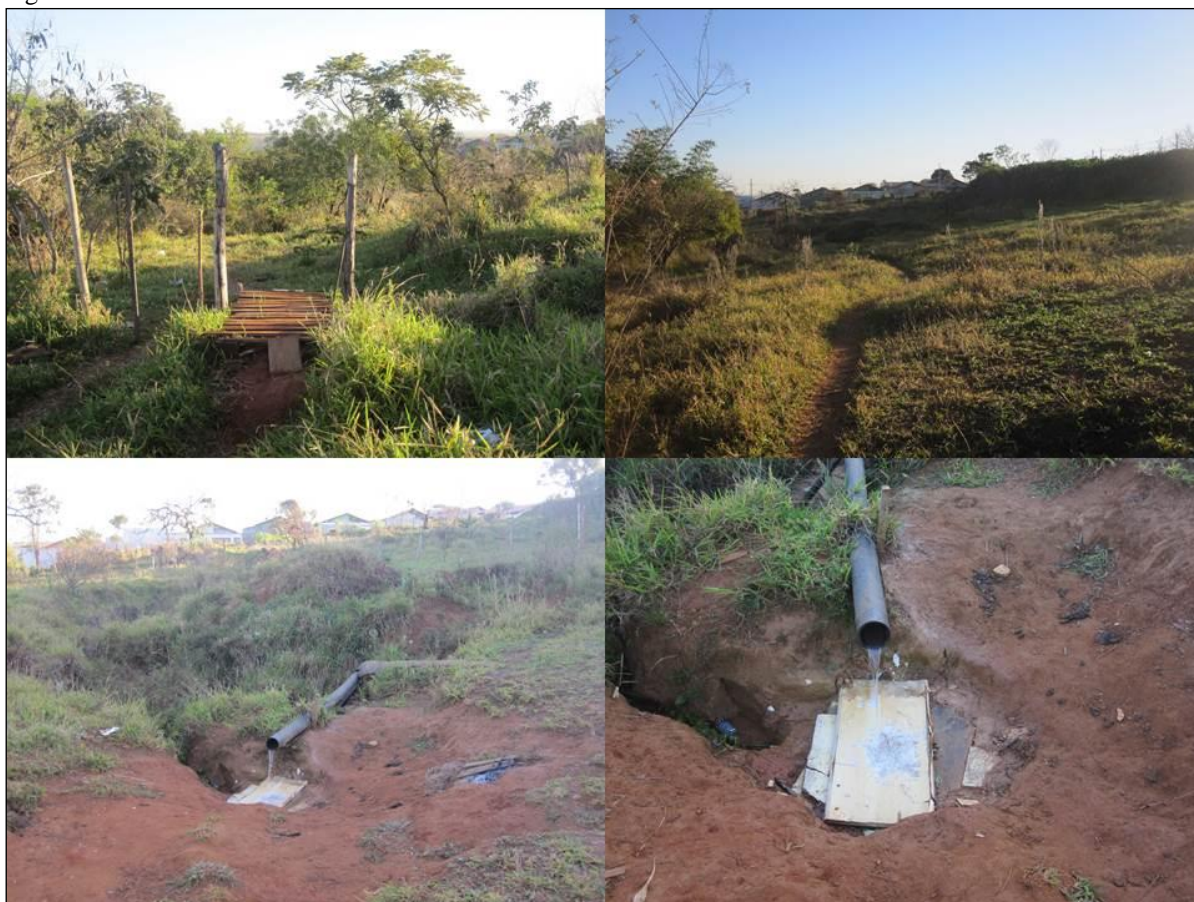
Figura 10 – Nascente Tancredo Neves

A Nascente 1 localiza-se em um grande terreno no Bairro Tancredo Neves e seu acesso se faz pela Rua Irineu Neiva Ferro (Figura 10). A nascente foi enquadrada na classe D (grau de preservação ruim) pelo IIAM. A vazão, medida na coleta de julho, mês considerado seco, foi de 0,330 L/s.

A área apresenta-se cercada, porém, possui uma passarela de acesso, protegida apenas por um arame, por onde é possível a entrada de humanos e animais. Há também uma trilha para se chegar à nascente. A vegetação em seu entorno está com um alto grau de devastação, sendo composta predominantemente por pastagem e há uma grande área cujo solo encontra-se sem proteção, devido à erosão.

A nascente não possui nenhum tipo de proteção de captação, a água escoar superficialmente pelo terreno até chegar à tubulação pela qual se torna disponível. A utilização por humanos é caracterizada pelo depósito de lixo doméstico e pela trilha que leva à nascente. Moradores locais relataram que há pessoas que buscam água desta nascente em

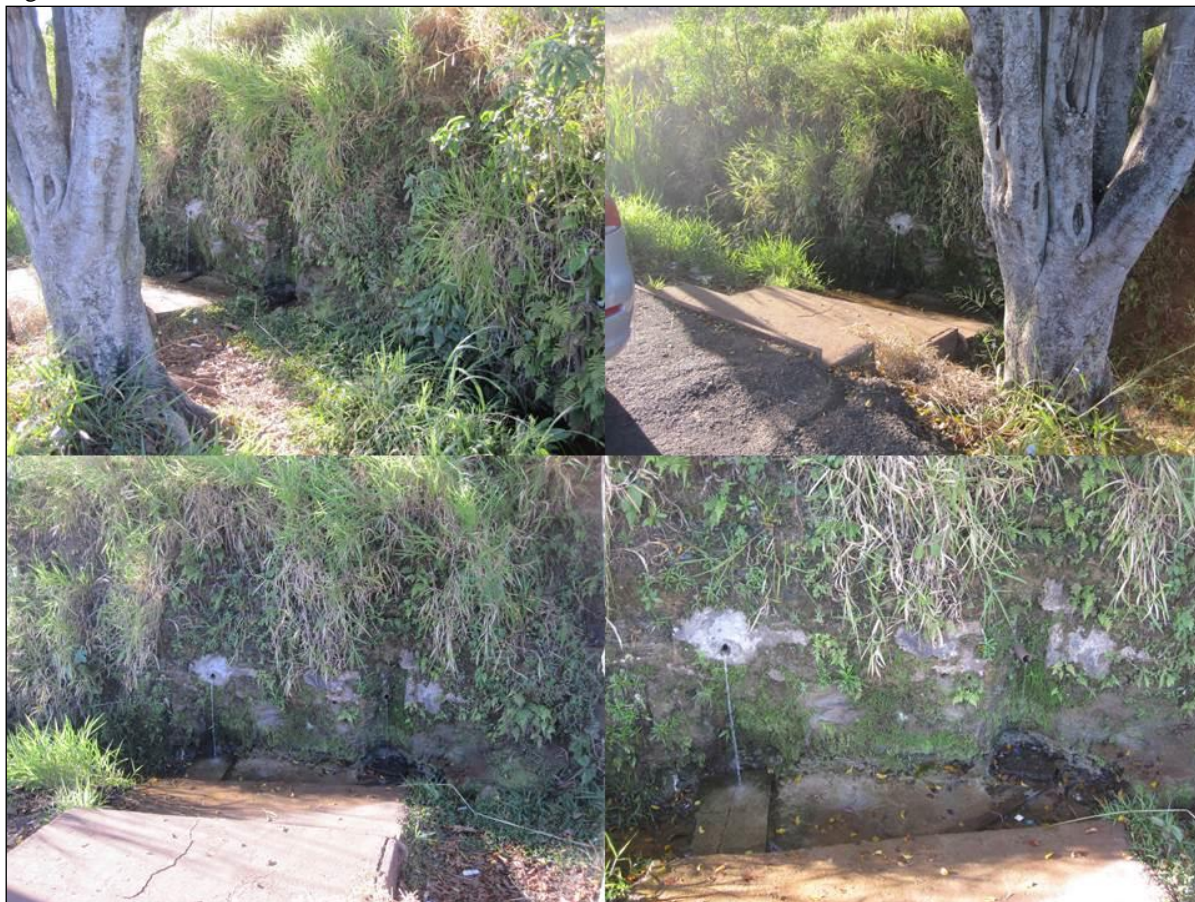
Figura 11 – Nascente MG 190 I

A vegetação está com um alto grau de degradação, sendo composta predominantemente por espécies herbáceas e arbustivas. A captação da água do lençol freático ocorre através de uma tubulação, que torna a água disponível ao uso. A água apresentou-se transparente e sem nenhum tipo de materiais flutuantes. O local encontra-se distante de residências e estabelecimentos e não foi detectada proximidade com rede de esgoto. Porém, em uma área acima da nascente, encontra-se um depósito de lixo, o que pode contribuir para a poluição do lençol freático e, conseqüentemente, para a degradação da qualidade das águas.

Em relação aos padrões físico-químicos, em nenhuma coleta houve um resultado acima dos VMP para turbidez e para cor aparente, estabelecidos pela legislação vigente de potabilidade. Porém, a Nascente MG 190 I não apresentou potabilidade em 100% das análises microbiológicas, o que causa grande preocupação quanto à saúde da população consumidora destas águas, uma vez que é a nascente mais utilizada pela população de Uberaba. Acredita-se que o depósito de lixo à montante da nascente esteja contribuindo para a contaminação do lençol freático e, conseqüentemente, das suas águas.

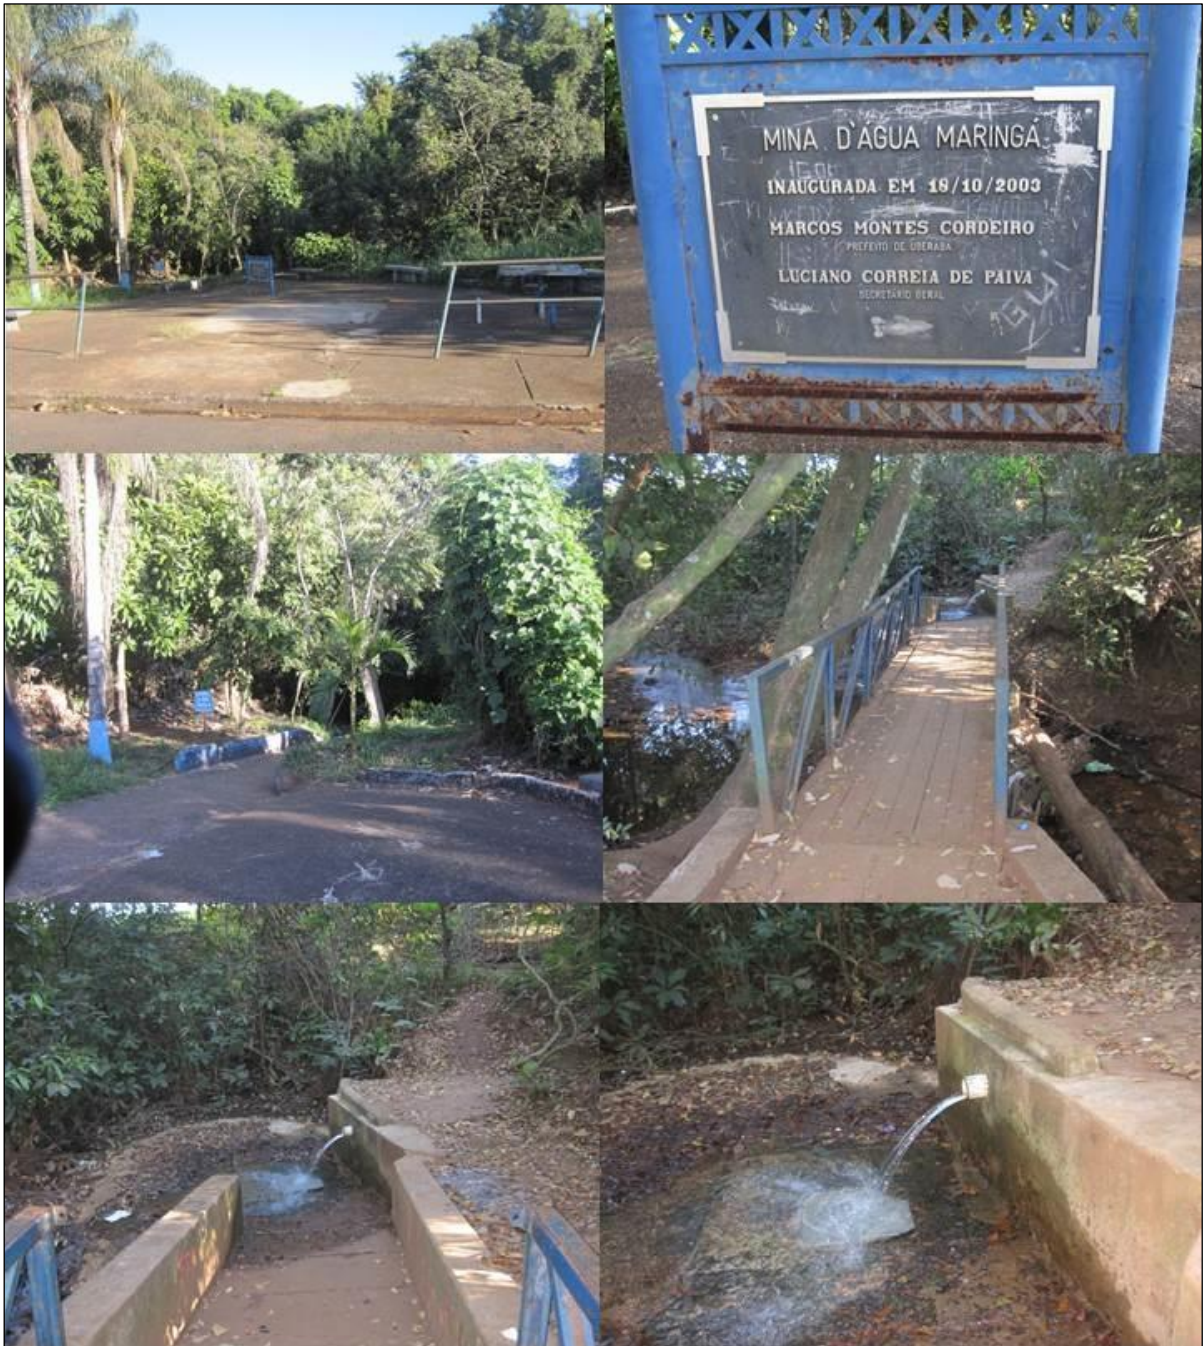
Figura 12 – Nascente Maringá

e a nascente e está próximo tanto à calçada, quanto às residências. Há constante visitação ao local por humanos e animais e, durante algumas visitas, foram observadas pessoas transportando água em galões.

A nascente encontra-se em uma área de vegetação arbórea, com bom estado de conservação. A nascente é protegida por uma caixa de captação das águas provenientes do lençol freático. A nascente está inserida numa área visando sua preservação. Embora haja na

praça uma placa proibindo o descarte de lixo no local, observaram-se sacos plásticos no entorno da nascente.

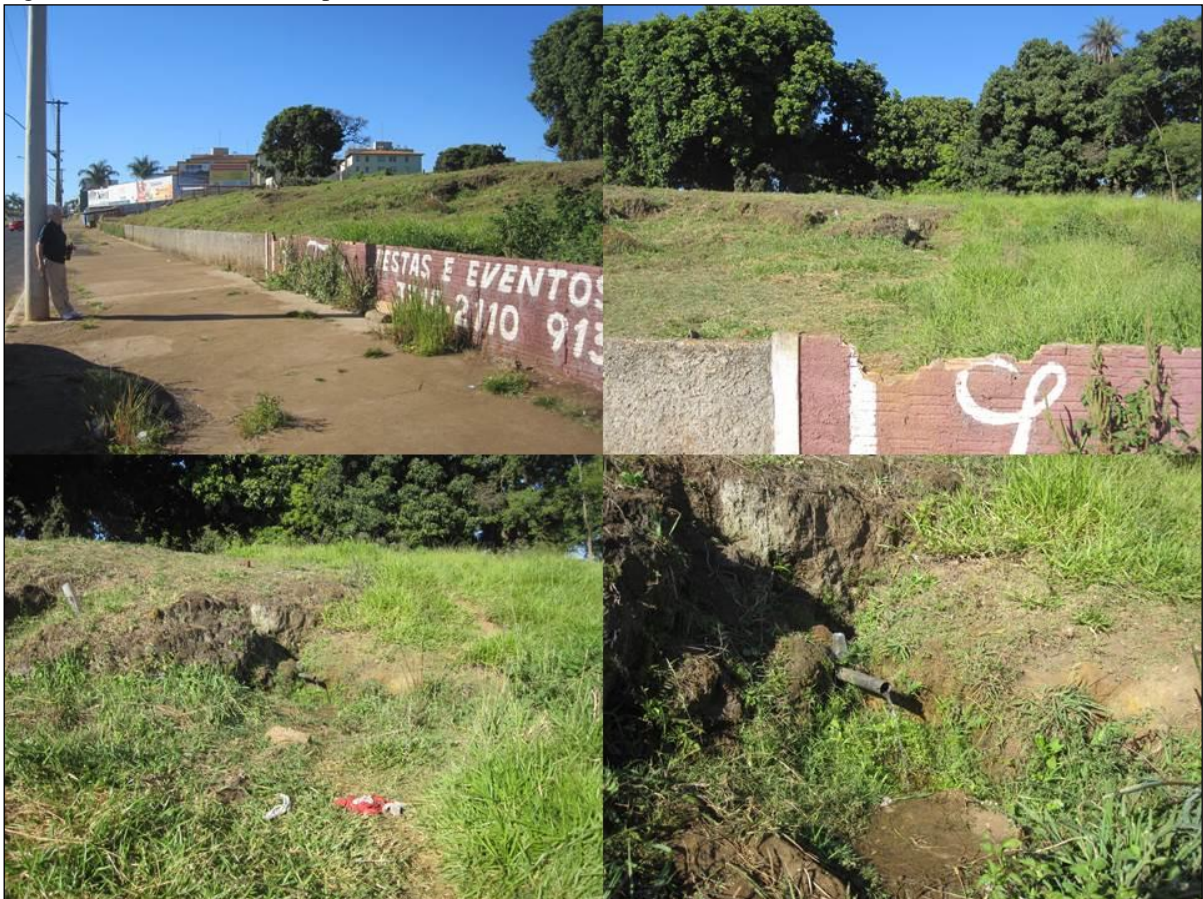
Figura 13 – Nascente Av. Leopoldino de Oliveira

A Nascente 4 localiza-se na Avenida Leopoldina de Oliveira, no Bairro Nossa Senhora Aparecida (Figura 13). A nascente foi enquadrada na classe E (grau de preservação péssimo) pelo IIAM. A vazão, medida na coleta de julho, foi de 0,067 L/s.

A área apresenta-se murada, porém é acessível através de uma abertura no muro, provavelmente para facilitar a entrada no local, junto à calçada. Estima-se entre 10 e 20 metros a proximidade com residências e estabelecimentos, contudo há uma barraca para vender verduras e legumes ao lado do terreno.

Embora em nenhuma visita ao local tenham sido encontradas pessoas utilizando a água da nascente, pressupõe-se que a população carente a utilize para higiene e consumo próprio, em vista do lixo em seu entorno (roupas, aparelho de barbear, copo plástico). Em algumas visitas ao local, percebeu-se também o uso da nascente por animais bovinos, assim como a presença de fezes.

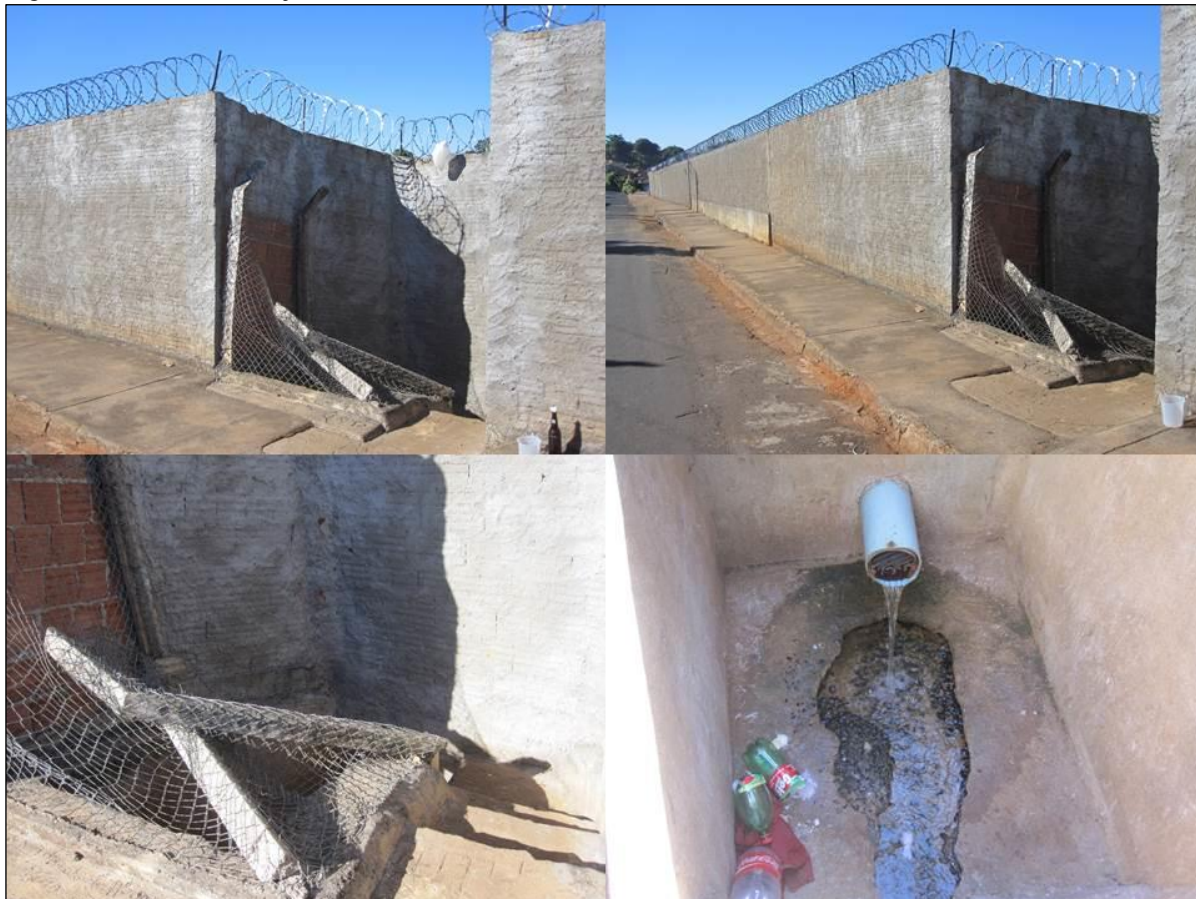
Figura 14 – Nascente Conjunto Silvério Cartafina

de drogas, acredita-se que a nascente seja usada tanto como banheiro (forte odor de urina no local e presença de fezes), quanto para a captação de água para beber.

Em relação aos padrões físico-químicos, em nenhuma coleta houve um resultado acima dos VMP para turbidez e cor aparente, estabelecidos pela Portaria 2914/MS (BRASIL; 2011b). Porém, a Nascente Conjunto Silvério Cartafina não pode ser considerada potável, pois apresentou presença de *Escherichia coli* em 5 meses analisados.

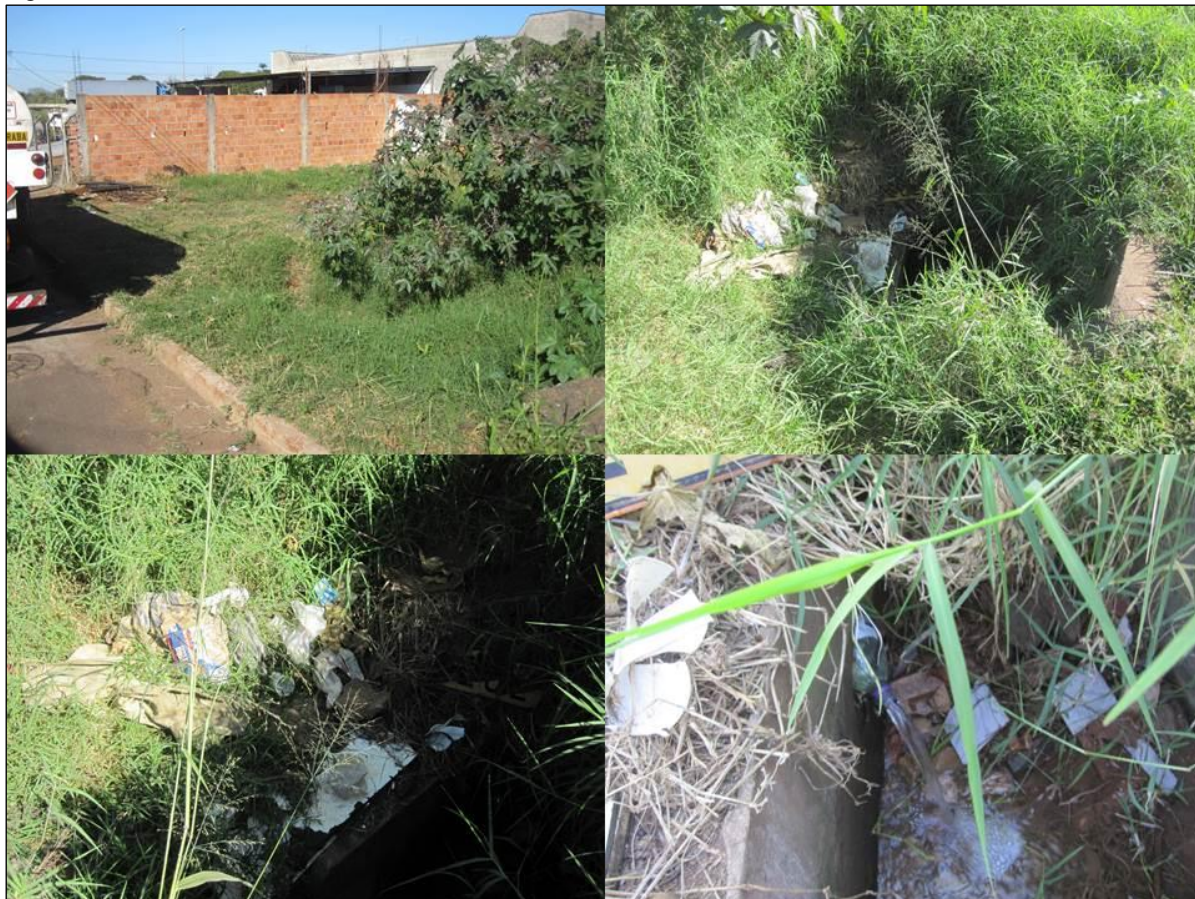
Figura 15 – Nascente São Cristóvão

Assim como a Nascente Silvério Cartafina, a Vila São Cristóvão pertence à zona periférica da cidade e é conhecido local de usuários de drogas. Um morador local relatou que essas pessoas frequentemente usam a nascente para higienização e também consomem suas águas. Pelas fezes encontradas no entorno da nascente, observou-se ser frequentada também por animais.

A vegetação está com um alto grau de degradação, sendo composta predominantemente por espécies herbáceas e arbustivas. A água apresentou-se transparente e sem nenhum tipo de materiais flutuantes. Porém, é provável a presença de esgoto doméstico, pois toda a zona à montante da nascente encontra-se um bairro com alto índice de construções.

A Nascente São Cristóvão não pode ser considerada potável de acordo com o padrão microbiológico, pois houve presença de *Escherichia coli*, bactéria indicadora de contaminação fecal, em 4 dos 6 meses analisados. Quanto aos parâmetros físico-químicos, em nenhuma coleta houve um resultado acima dos VMP para turbidez e para cor aparente, estabelecidos pela legislação vigente de potabilidade, a Portaria 2914/MS (BRASIL, 2011b).

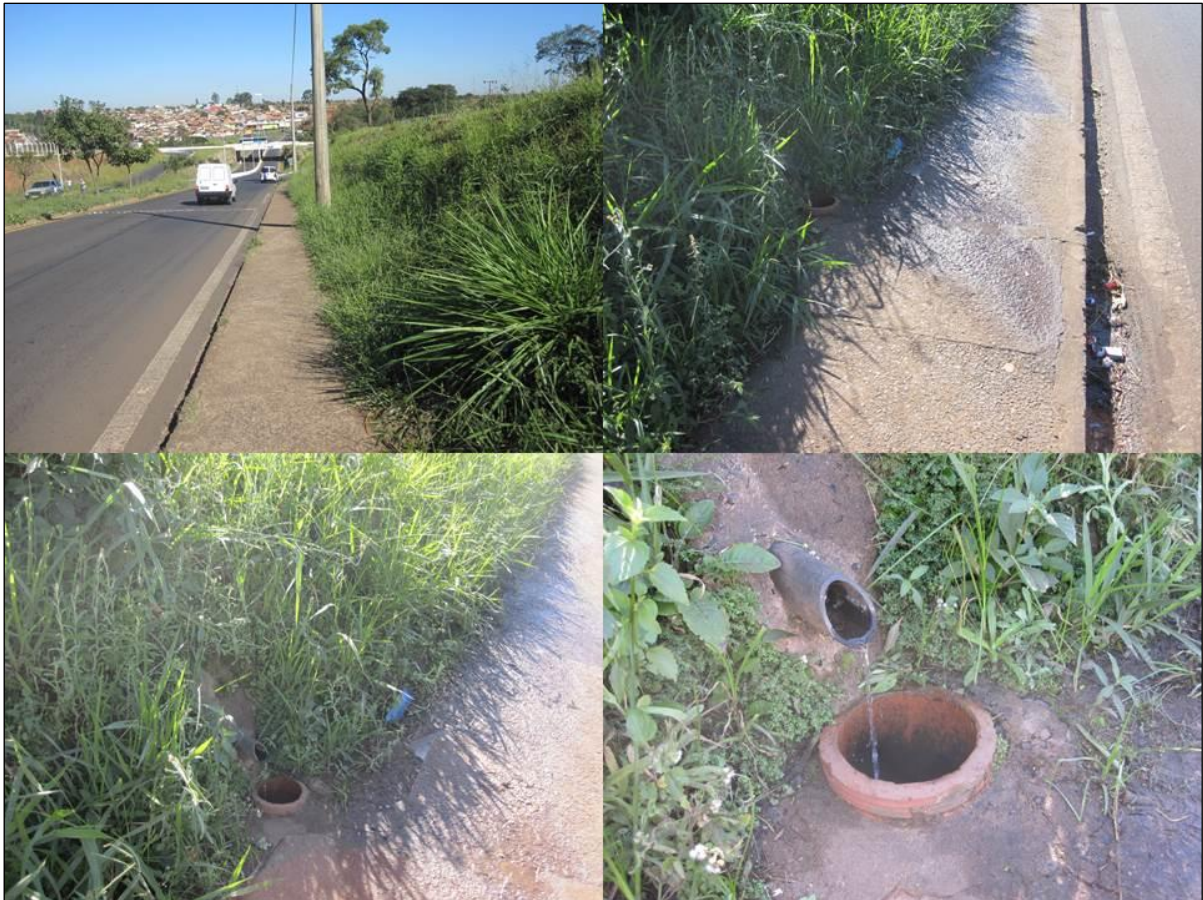
Figura 16 – Nascente Av. Santana Borges

O local é de fácil acessibilidade, ao lado da calçada, mas não foi detectado o uso por humanos nas visitas, provavelmente, por a nascente apresentar pouquíssima vazão e não ser muito conhecida. Também não foi observada sua utilização por animais. Contudo, próximo à nascente há presença de lixo, devido ao escoamento de água no meio-fio.

Em relação aos padrões físico-químicos, em nenhuma coleta houve um resultado acima dos VMP para turbidez e para cor aparente, estabelecidos pela legislação de potabilidade. Entretanto, a Nascente Av. Santana Borges não foi considerada potável em 100% das análises microbiológicas, que indicaram presença de *Escherichia coli* na água.

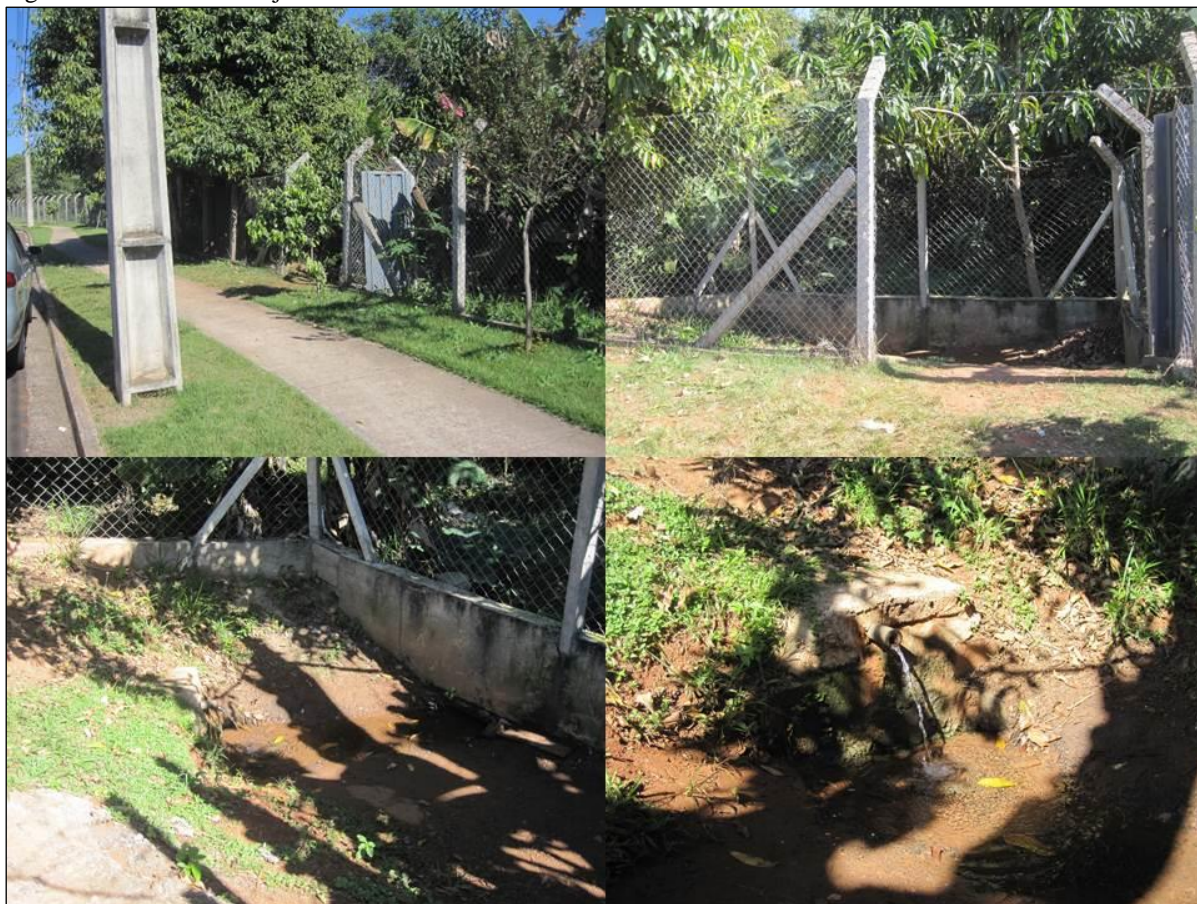
Figura 17 – Nascente Beija-Flor I

A Nascente 8 localiza-se na Rua Olímpia Cândida de Castro no Bairro Beija-Flor I (Figura 17). A nascente foi enquadrada na classe D (grau de preservação ruim) pelo IIAM. A vazão, medida na coleta de julho, foi de 0,140 L/s.

A nascente encontra-se em área cercada, porém com acesso, ao lado da calçada e situa-se próximo a estabelecimentos e residências. Há constante utilização da nascente, principalmente, por moradores da região, o que foi constatado em visitas ao local. Animais também usam a nascente para dessedentação. Como não foi encontrado lixo ao redor da nascente, pressupõe-se, que seus usuários tenham uma maior conscientização ambiental.

No entorno da nascente, a vegetação encontra-se degradada, sendo composta por gramíneas. No entanto, a nascente está margeada por uma área preservada, composta por vegetação arbórea. A nascente é protegida por uma caixa de captação e suas águas apresentaram-se transparentes e sem materiais flutuantes. Não foi detectada a presença de esgoto doméstico.

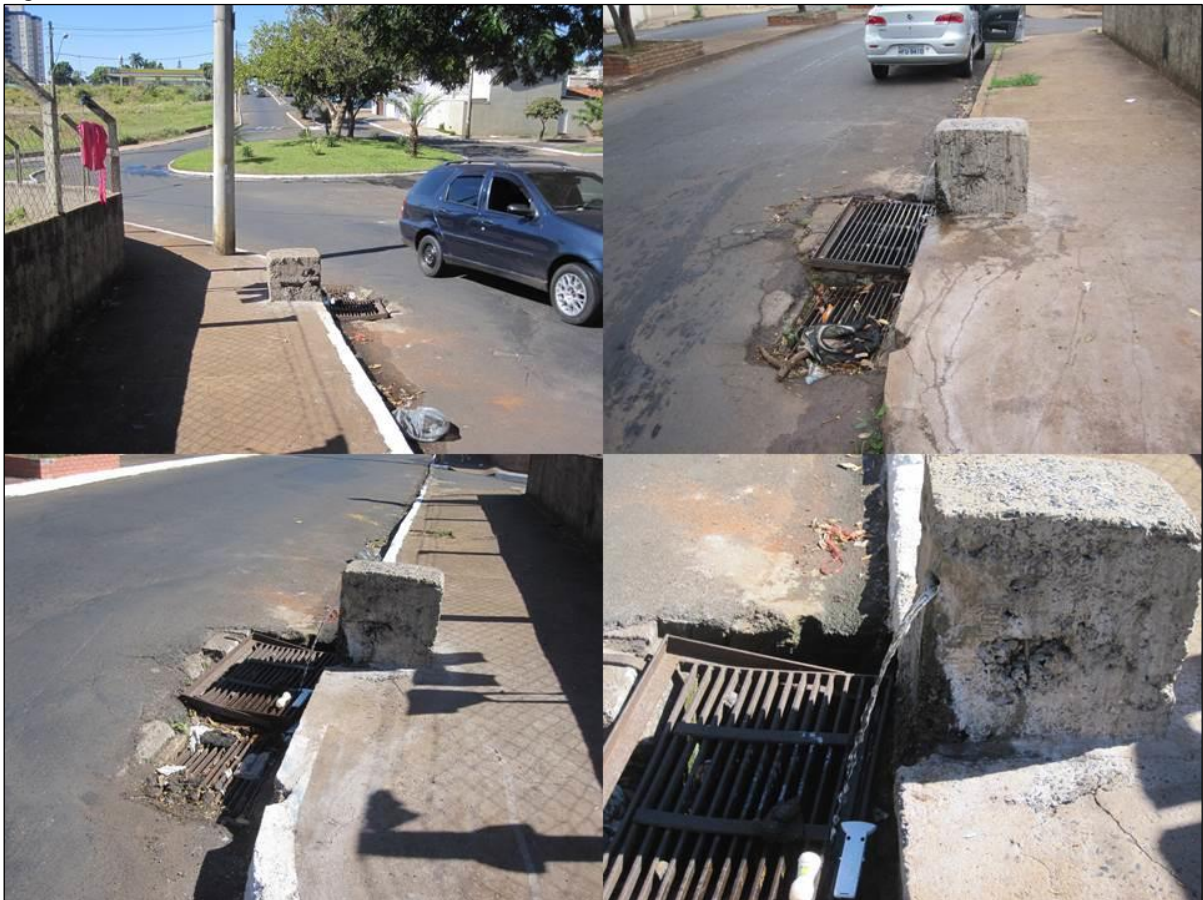
Figura 18 – Nascente Universitário

A Nascente 9 localiza-se na esquina da Avenida Maranhão com a Avenida Pedro Salomão, no Bairro Universitário (Figura 18). A nascente foi enquadrada na classe E (grau de preservação péssimo) pelo IIAM. A vazão, medida na coleta de julho, foi de 0,166 L/s.

A Nascente do Bairro Universitário é a mais próxima à zona central da cidade e muito conhecida pela população uberabense. Ela localiza-se na calçada, em uma área totalmente antropizada e de fácil acesso. A nascente possui uma caixa de captação da água proveniente do lençol freático, que se apresentou transparente e sem materiais flutuantes.

O local encontra-se próximo a estabelecimentos e residências. É frequente a sua utilização por humanos e animais. Em visitas ao local, constatou-se que a população carente utiliza a nascente para lavar roupa, tomar banho e beber água. Há muito lixo no seu entorno (roupas, mochila, desodorante, sacolas plásticas), mas não detectada a presença de esgoto doméstico em suas proximidades.

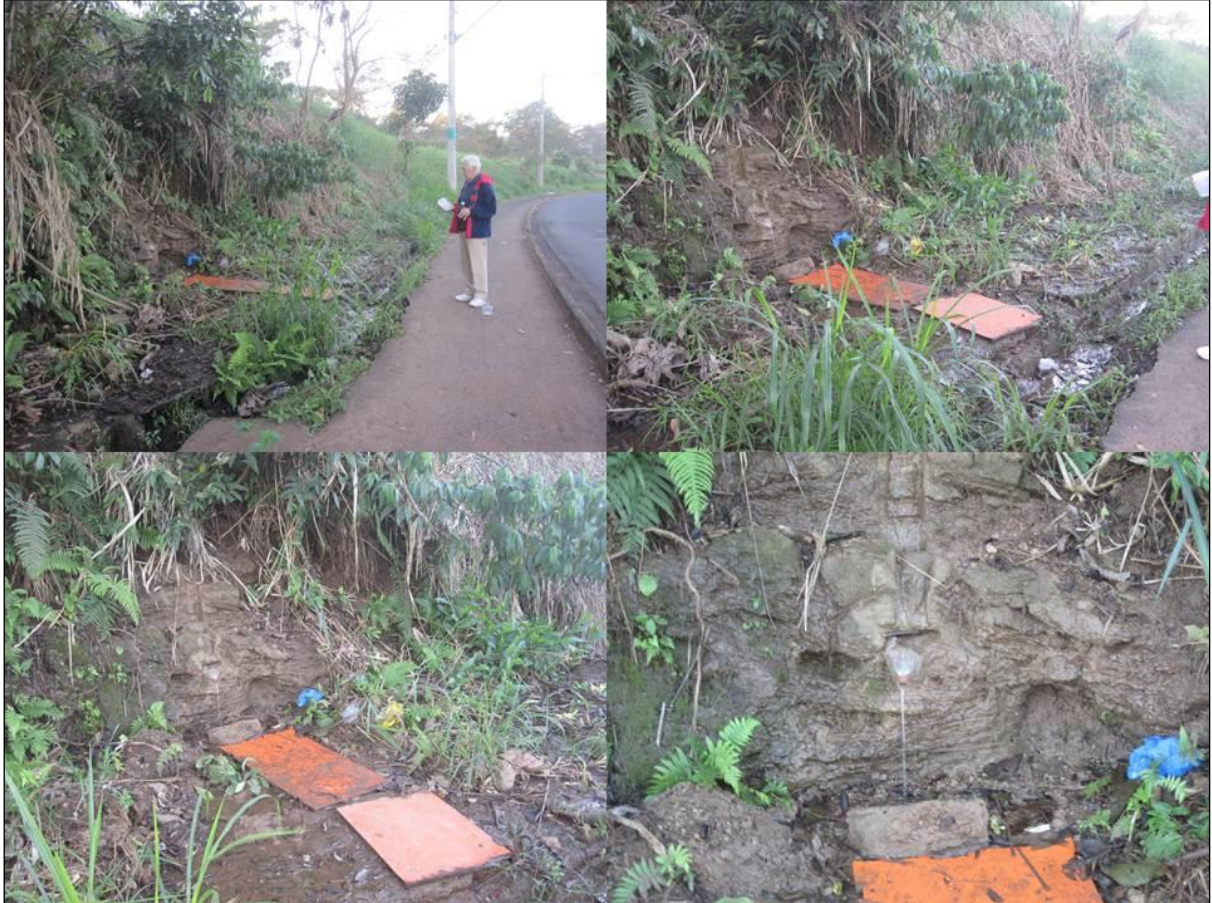
Figura 19 – Nascente Univerdecidade

A nascente não possui nenhum tipo de proteção de captação, a água escoia superficialmente pela encosta do terreno até chegar a uma garrafa adaptada para captá-la. A vegetação em seu entorno encontra-se com um alto grau de degradação e é composta predominantemente por vegetação herbácea e arbustiva, mas existe uma área mais preservada, composta por vegetação arbórea, à montante da nascente. No local por onde a água escoia, o solo encontra-se sem proteção, devido à erosão causada pelo carreamento do solo, cujas partículas comprometem a transparência da água.

pois o valor de turbidez encontrado (9,75 uT) ultrapassou o VMP estabelecido pela Portaria 2914/MS de 5 uT (BRASIL, 2011b).

Percebe-se, pelos dados de turbidez e cor aparente, que houve um aumento acentuado destes dois parâmetros nos meses de junho e julho. Atribui-se este aumento à retirada da vegetação no entorno da nascente pela prefeitura, o que deixou o solo sem proteção e contribuiu para o carreamento das partículas de solo pela água.
